Pavimento de ligação Pina Contemporânea e Jardim da Luz Relatório fotográfico e fotomontagem.

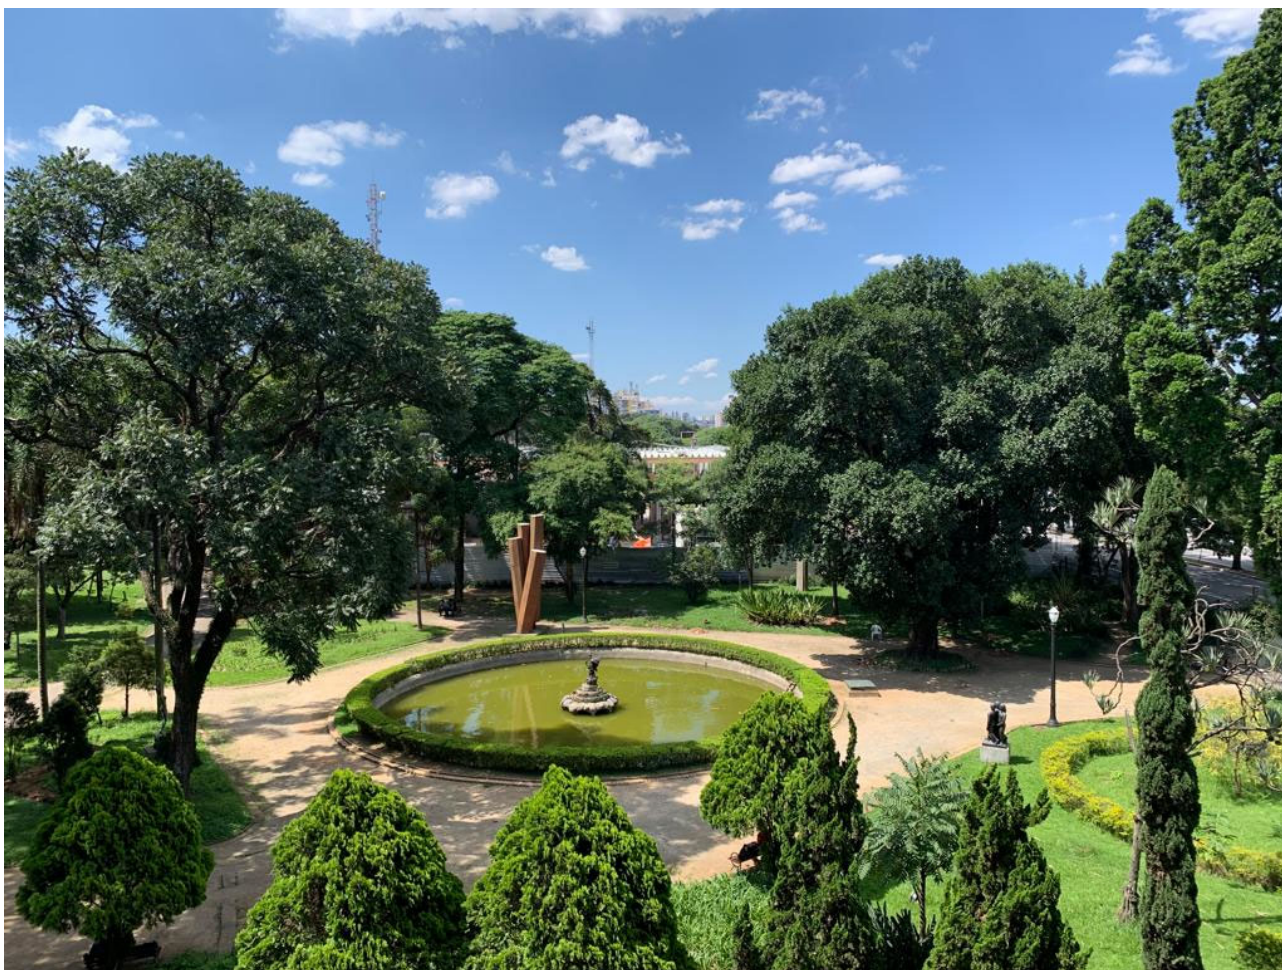
Foto 1: Vista do trecho de ligação em questão a partir da varanda da Pinacoteca.

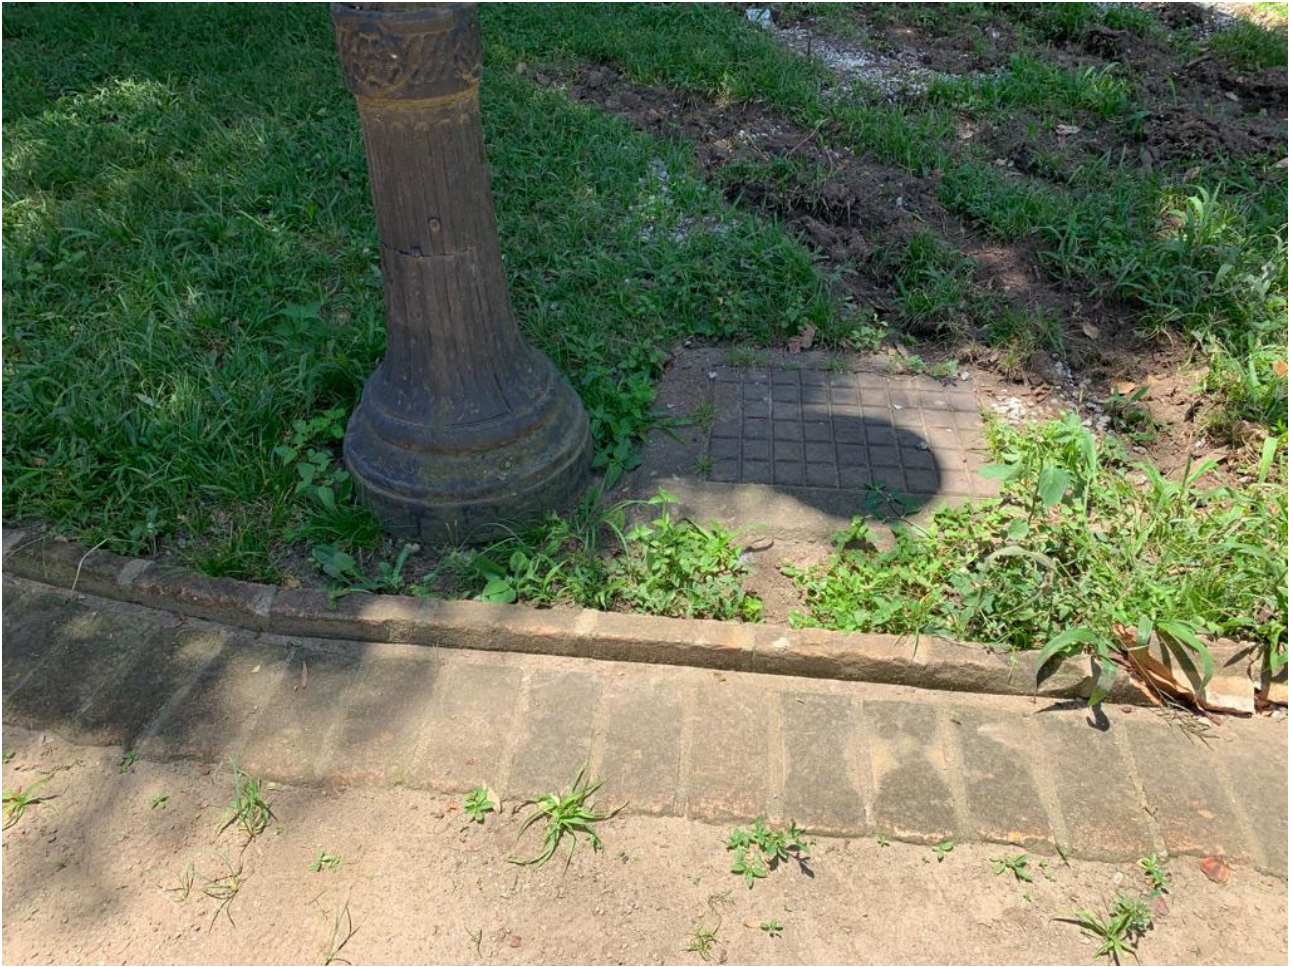
Foto 2: Vista da base do poste histórico, caixa de manutenção e arremate em tijolos do Jardim.

O poste e da caixa serão mantidas.

O padrão da guia de tijolos será mantido, com rebaixamento pontual da borda em tijolo a cutelo para adequação à acessibilidade universal. Detalhes na Folha 2505.

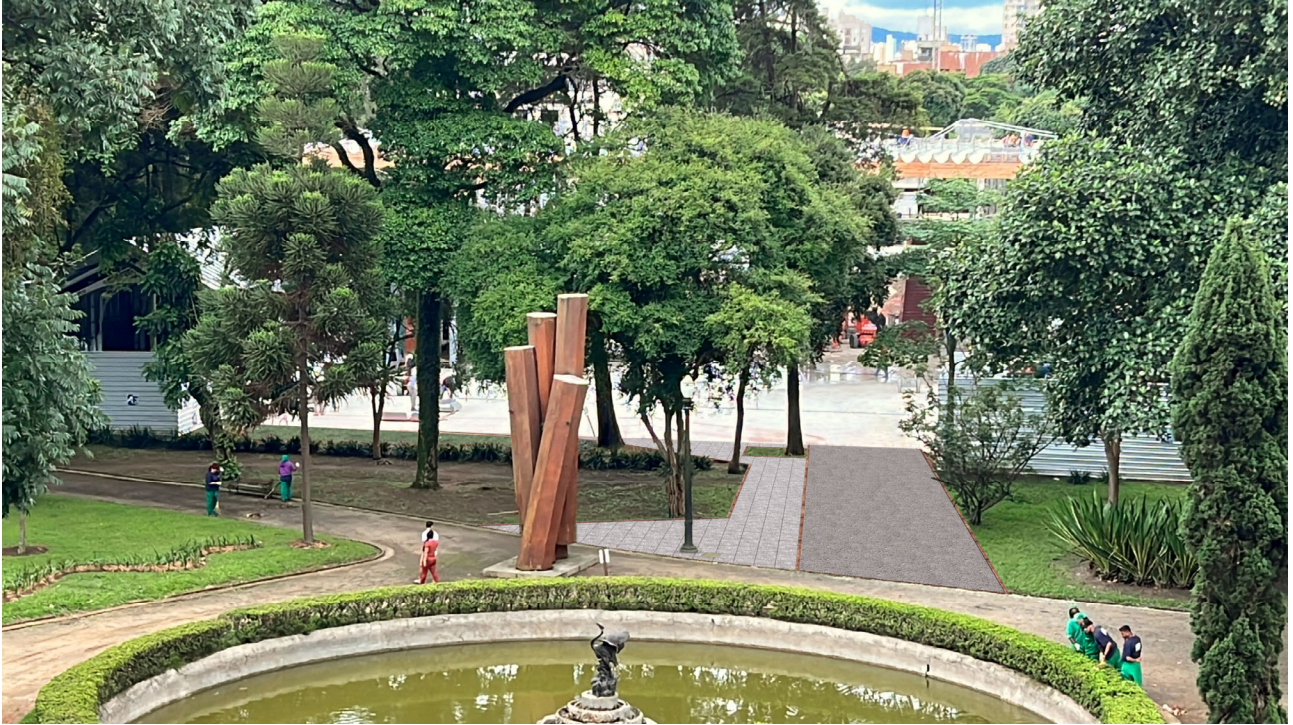
Fotomontagem da situação proposta.
